チームワークで全停電を早期復旧！

停電の原因は、多量の鳥糞

中部電気保安協会
岐阜支店 岐阜南営業所 保安課

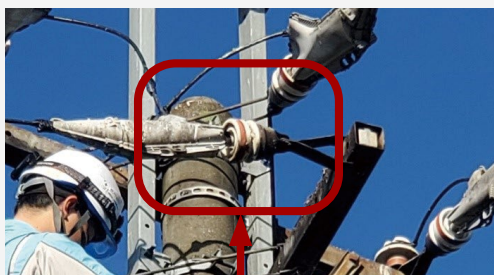
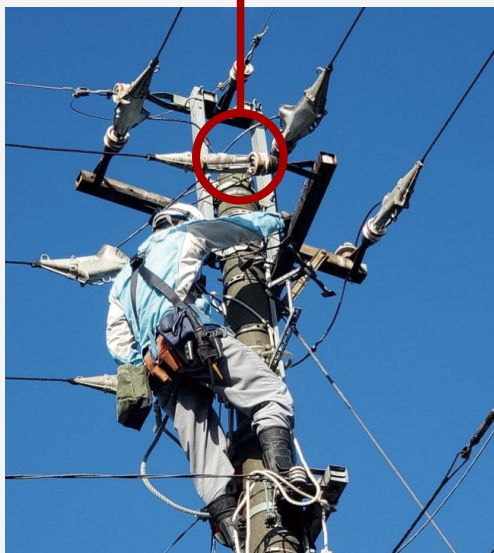
電柱を一本一本登り電線の接続箇所及び碍子を目視で確認し、3本目の柱で、高圧耐張碍子に多量の鳥糞が付着しているのを発見しました(写真参照)。直ちに高圧耐張碍子の清掃を行い、絶縁抵抗

抗値が正常値まで回復したことを確認しました。鳥糞が乾燥している間は良かったのですが、多量の鳥糞と雨による漏電回路の形成が停電の原因でした。

高圧耐張碍子に付着した鳥糞を清掃する様子
