電気のホームドクター通信 no.05

～無資格者による電気工事で漏電が発生！～

今回は、資格を持たない方が行ったコンセントの取替工事の結果、漏電が発生！その重大事故を未然に防いだ事例を紹介します。

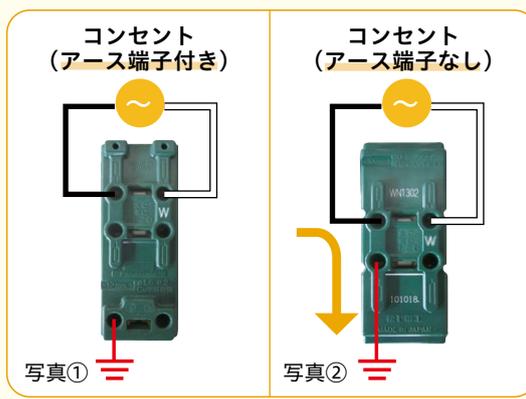
対象のコンセントは埋込式で、外観上の異常は見られませんでした。内部を確認したところ、電源側に黒線と赤線の2本、接地側(W)に白線の1本が接続されていました。接続の異常を感じ、電線を解線して電圧を確認すると、黒-白間100V、赤-白間0V、黒-赤間100Vであり、詳細確認を行ったところ赤線はアース線であることが判明しました。

その後の聞き取りで、今まで使用していたアース端子付きコンセント(写真①)から端子なしコンセント(写真②)に取り替えた際に、誤った接続となったことが分かりました。コンセント内の配線を正規接続に戻し、再度、漏洩電流の測定、絶縁抵抗測定を実施し、正常値となったことを確認しました。

黒線・白線は電源 (AV100V) 赤線がアース線
