保安現場 最前線REPORT

高所作業車で柱上変圧器二次側の 中相接続部の僅かなゆるみを発見！

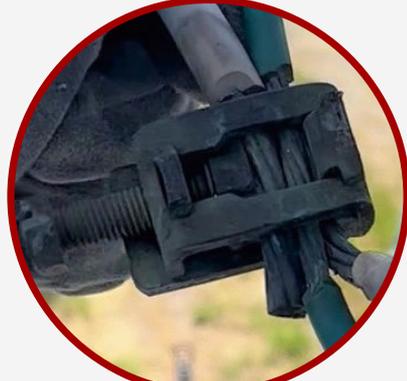
後日、半日程度の停電点検時間をいただき、高所作業車を使用し柱上変圧器二次側の点検を行いました。点検の結果、変圧器二次側の中相接続部にて僅かにゆるみがあることを発見しました(写真①)。風雨等の影響を受け、電線が接触している箇所によるみが生じたことに加え、酸化被膜等により接

触抵抗が上がり中相欠相状態となったことで異常電圧が発生、ブレーカーが遮断されたと推測されました。

写真①:接触不良箇所

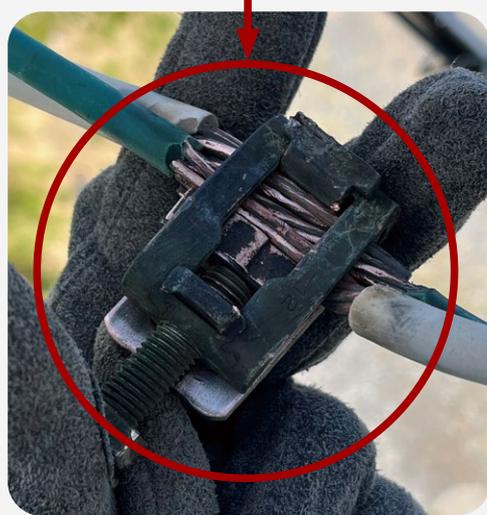
写真②:応急処置後

接続部の酸化被膜を除去し、締付けを行いました(写真②)。その後は、異常電圧の発生もなくブレーカーが遮断することはありませんでした。
