岐阜支店
大垣営業所

高圧負荷開閉器の絶縁樹脂劣化で あわや停電!?

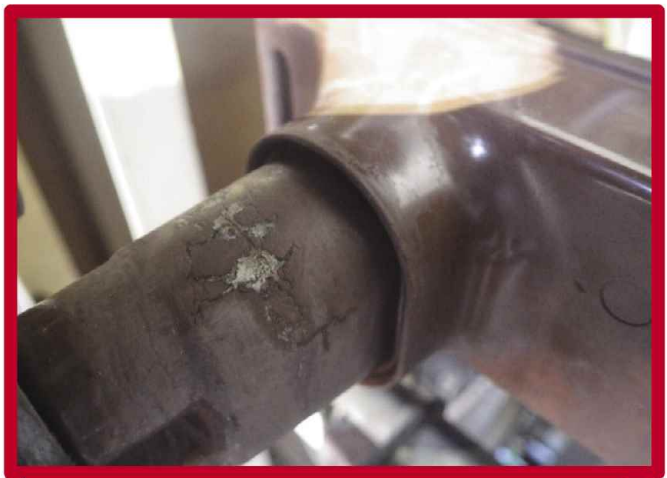
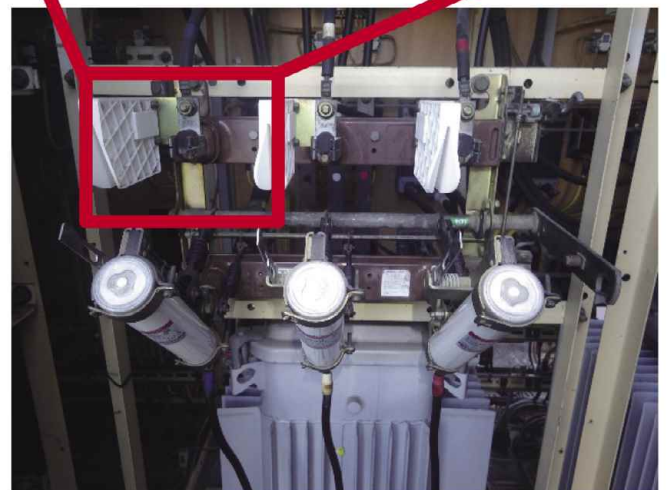
点 検も中盤に差し掛かったころ、絶縁抵抗測定を行っていた保安担当者が高圧機器の絶縁抵抗値を測定し、とても低い値であることを発見しました。測定した場所を確認し、その周りを注意深く点検していると、高圧負荷開閉器(LBS)の絶縁樹脂部分が劣化し、ひび割れている箇所を発見しました。当日の天候は雨。この機器は25年以上使用され、協会からも取替えのお願いをしていたこともあり、雨水の浸入などにより、送電後に突然停電することも予想されました。そのため、「すぐに取り替えを行わないと突然停電する恐れもある」とお客さまに取り替えを依頼しました。当日は休日のため、機器の手配も難しいことから、やむなく後日、取替工事をしていただくこととなりました。

劣化箇所

できました。これにより、改めて停電点検の重要性を再確認するとともに、経年劣化による設備機器の更新(取替)計画をご提案することが、お客さまに「安全・安心」をお届けすることに繋がるのだと実感しました。
