電気のホームドクター

エアコンのアース線取り付け不良箇所を発見

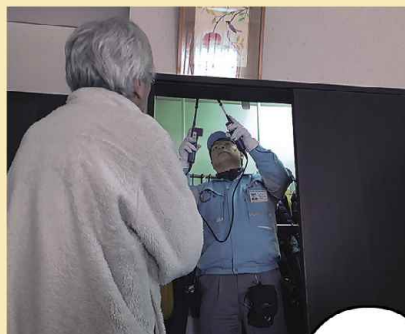
名古屋支店 名古屋南営業所
分電盤の絶縁抵抗測定の様子

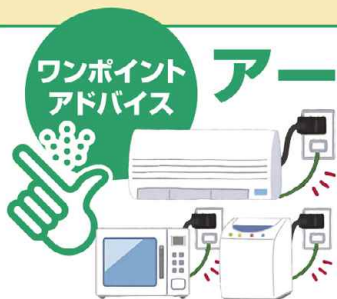
その結果、エアコン専用回路における中性線(白線)の絶縁不良と判明しました。過去の経験から、エアコンのコンセントを分解したところ、エアコンに取り付けるアース線が、電源線の中性線(白線)に接続されていることを発見し、これが絶縁不良の原因でした。

実際の配線不良箇所です。緑のアース線が中性線(白色)と絡みにマイナス端子に配線されていました。

早速、お客さまに現在のアース線の取り付け位置では配線の絶縁状態が維持できず、漏電した場合、正常に漏電遮断器が動作しない旨を伝え、不良箇所を確認していただき、その場で仮手直しを行いました。その後、アース端子付きコンセントへの取り替えと、アース線の取り付けを早期に改修していただくよう、「一般用電気工作物調査結果通知書」により、お客さまにお願いをしました。
